FITNESS FOR SERVICE “SERVİS UYGUNLUK ÇALIŞMALARI”

Önder DEMİRCAN

AVESKON Bakım Onarım Mühendislik ve Montaj San. Tic. Ltd. Şti.
Genel Müdürü

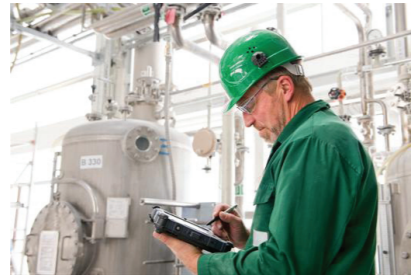
de durduğu bir süreçtir. Süreci kısaca aşağıdaki şemada özetleyebiliriz; Süreç kapsama giren ekipmanların belirlenmesi ile başlar ve kontrol firmasının kontrol sonuçlarını raporlaması ile biter. Tesis sahipleri kontrol sonuçlarını değerlendirmek ve gerekli aksiyonları almak zorundadır. Peki, kontrol sonuçlarının olumsuz olması durumunda, yani ekipmanda operasyonu birebir etkileyecek hatalar ve uygunsuzluklar görülmesi durumunda ne yapılacak?

Kapsamına giren ekipmanların belirlenmesi

Kontrol standartlarının belirlenmesi

Kontrol tip ve sıklıklarının belirlenmesi

Personel yeterliliklerinin belirlenmesi

Kontrol faaliyetlerinin uygulanması

Kontrol sonuçlarının raporlanması

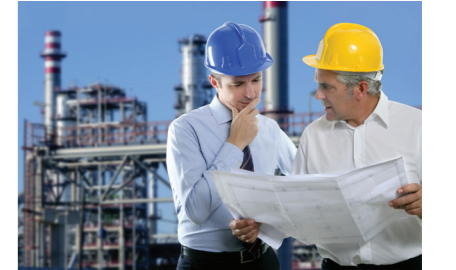
Bu sonuçlara varmak için API 579-1’de tanımlı hesapların ve analizlerin yapılması gerekmektedir. Her bir bölüm altında üç seviye tanımlanmıştır “Seviye 1, 2 ve 3” ve seviye yükseldikçe hesap ve analizler derinleşmektedir. Mümkün olabildiğince kantitatif hesaplar ile gerçeğe yakın bir analiz yaptırılmaktadır. Basit olarak seviye bir ile analizler başlar, olumsuz bir sonuç çıkması halinde bir üst seviyeye geçirilir. Bu işlem son seviye olan üçüncü seviyeye kadar devam edilir. Herhangi bir seviyede olumlu sonuç alındığı zaman genelde ekipmanın

mevcut durumu ile operasyona devam etmesi kabul edilir. Ancak üçüncü seviyede de olumlu sonuç alınmıyor ise ekipmanın değiştirilmesi ya da tamir edilmesi gerekir.
